Hodnocení jakosti místní komunikace

– připojení Polanecké ulice

Hana Pospíšilová

Ostrava 2009

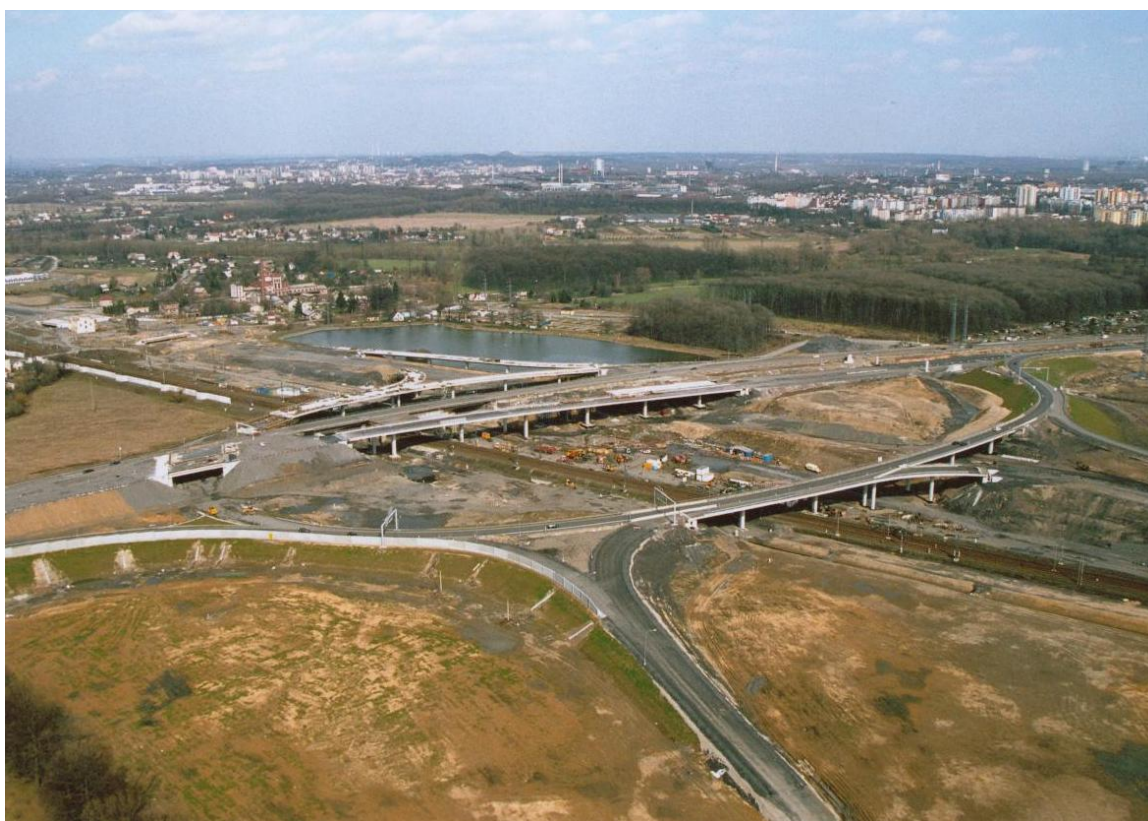
Obrázek 4. Pohled na sjezd SO 8113 z MÚK Rudná

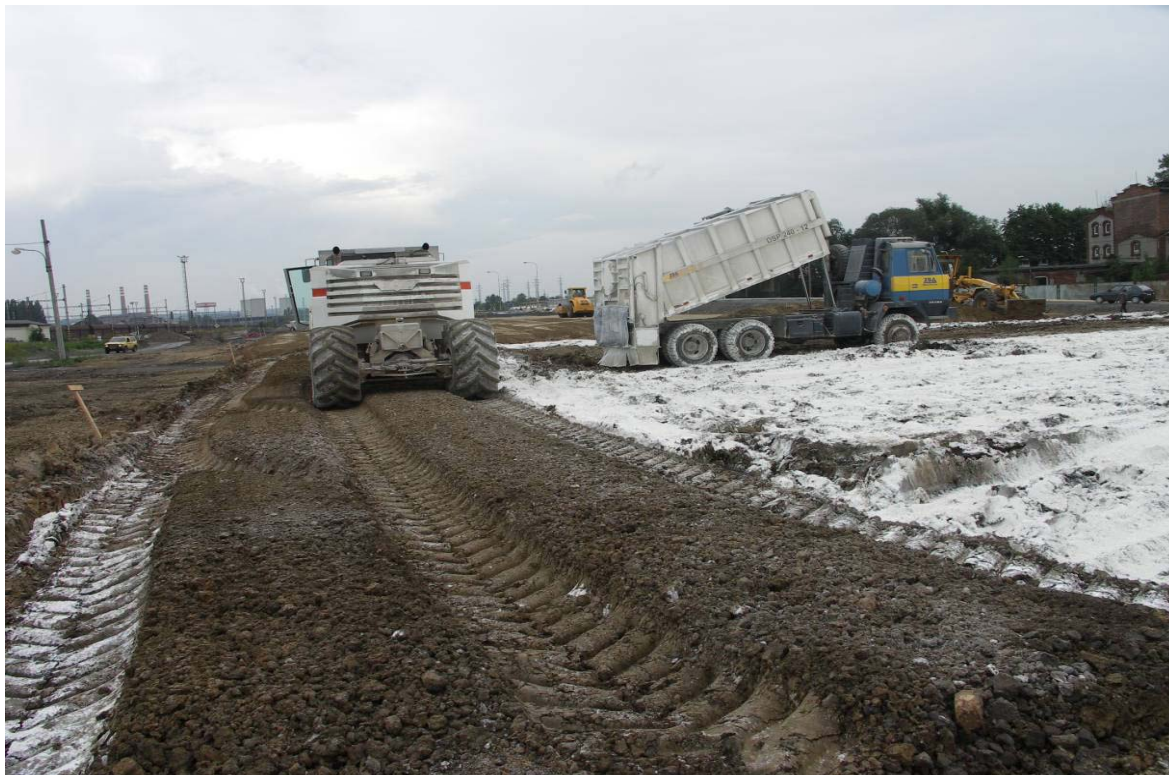
Obrázek 6. Sanace podloží 2% CaO

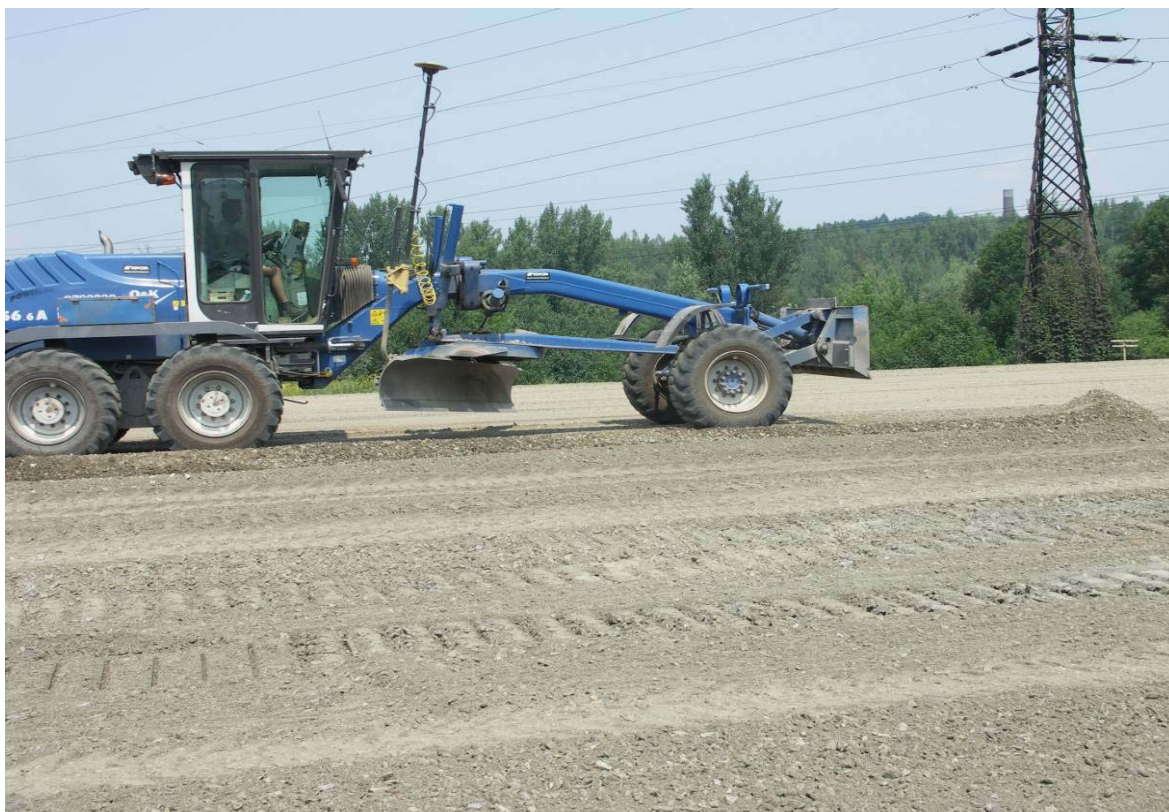
Obrázek 8. Podkladní vrstva ze ŠD úprava grejdrem

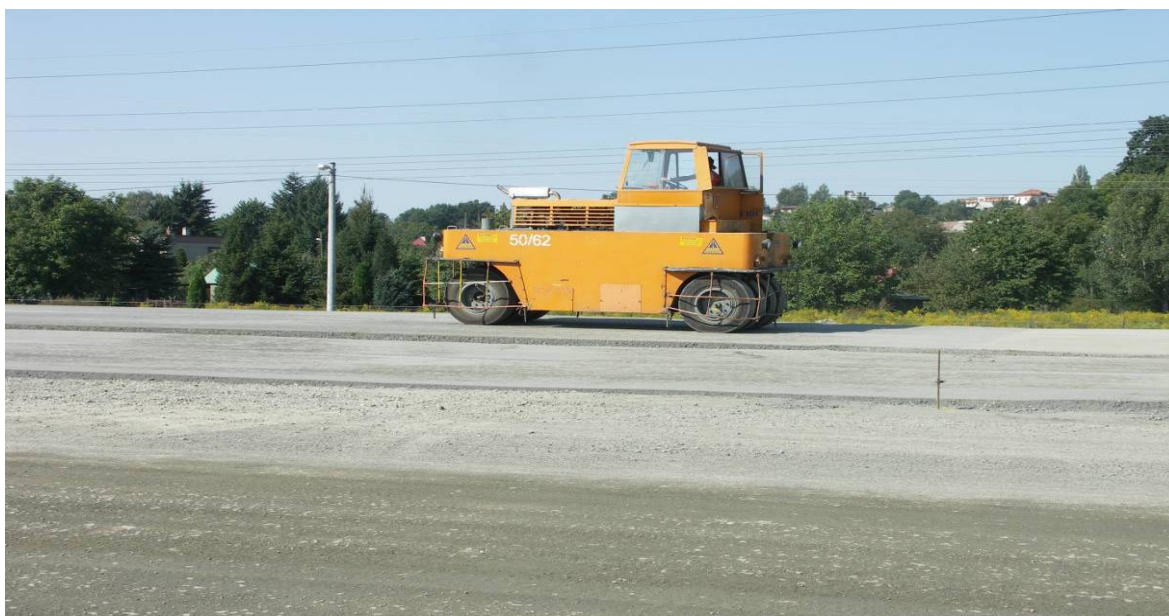
Obrázek 9. Úprava podkladní vrstvy MZK 0/32 Pneumatikový válec

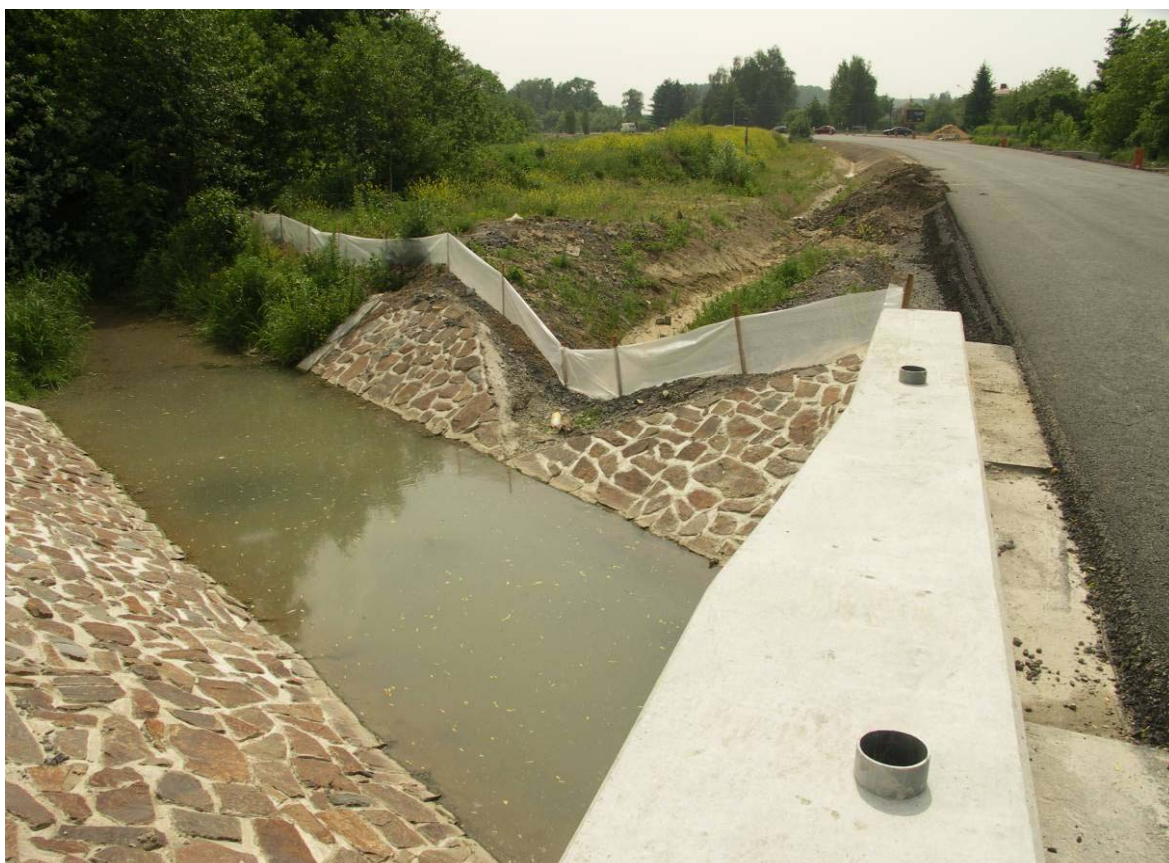
Obrázek 11. Propustek přes Mlýnku

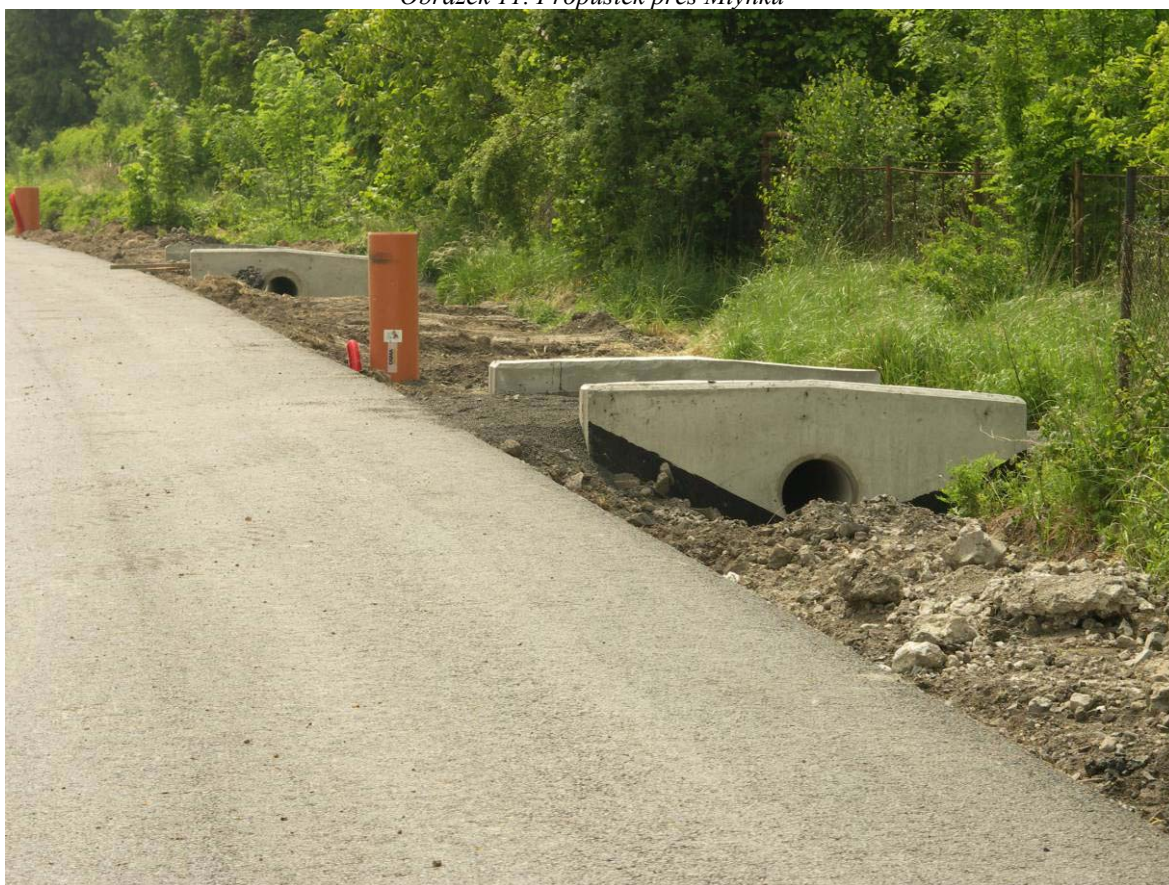
Obrázek 12. Propustky u sjezdů

Propustek v km 0,111 a v km 0,362

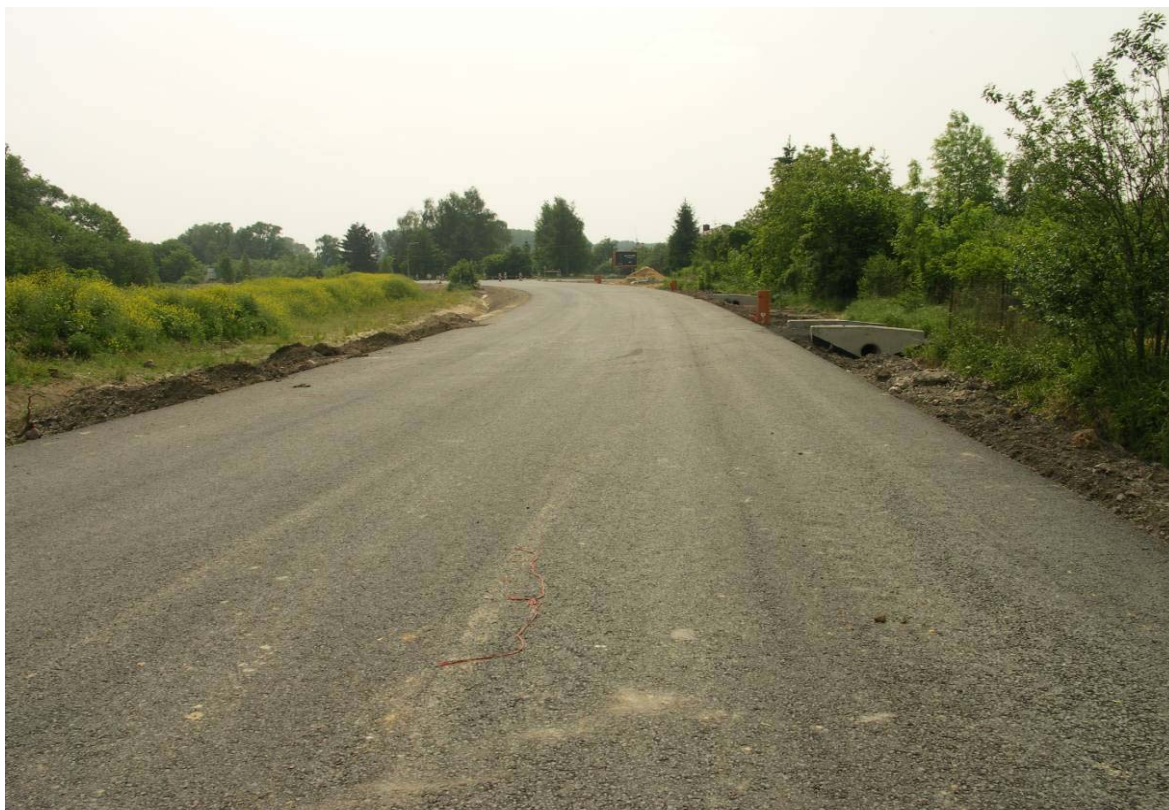
Obrázek 13. Pohled směr Polanecká

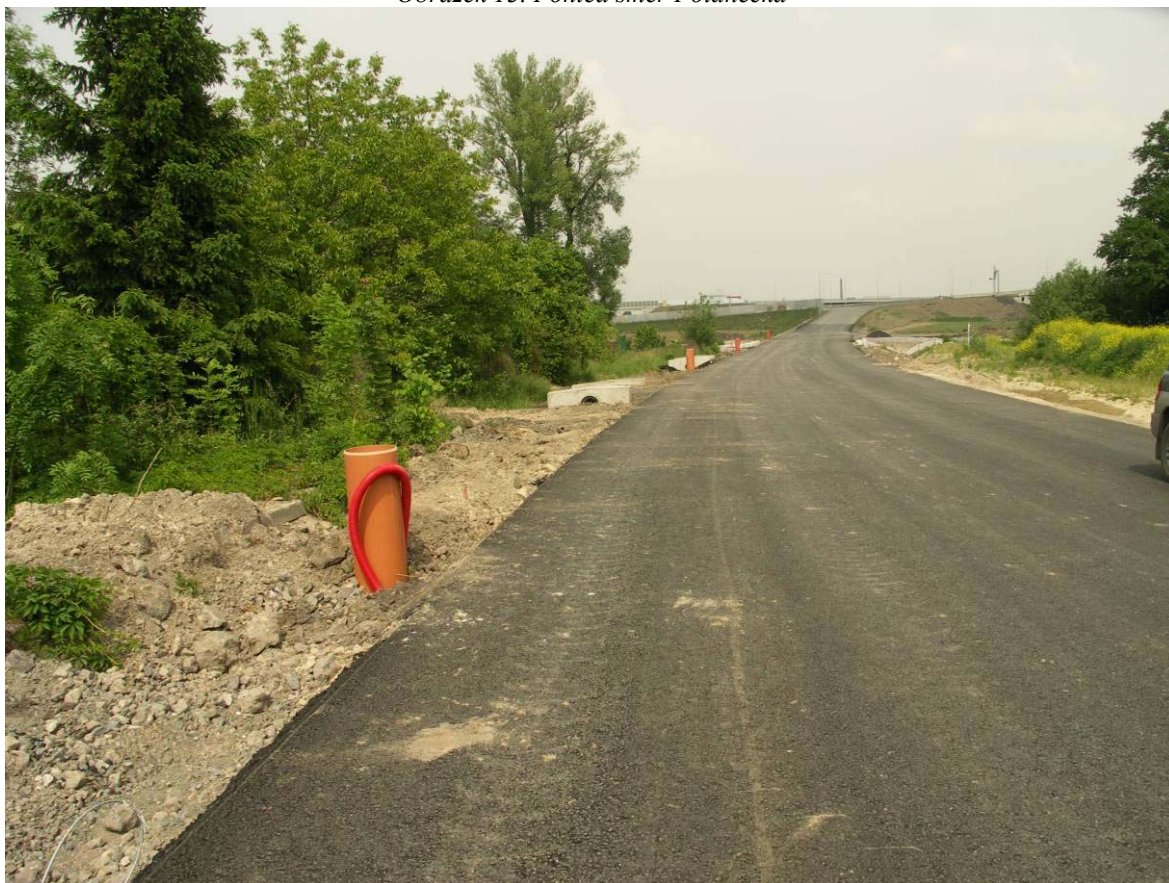
Obrázek 14. Pohled směr MÚK Rudná

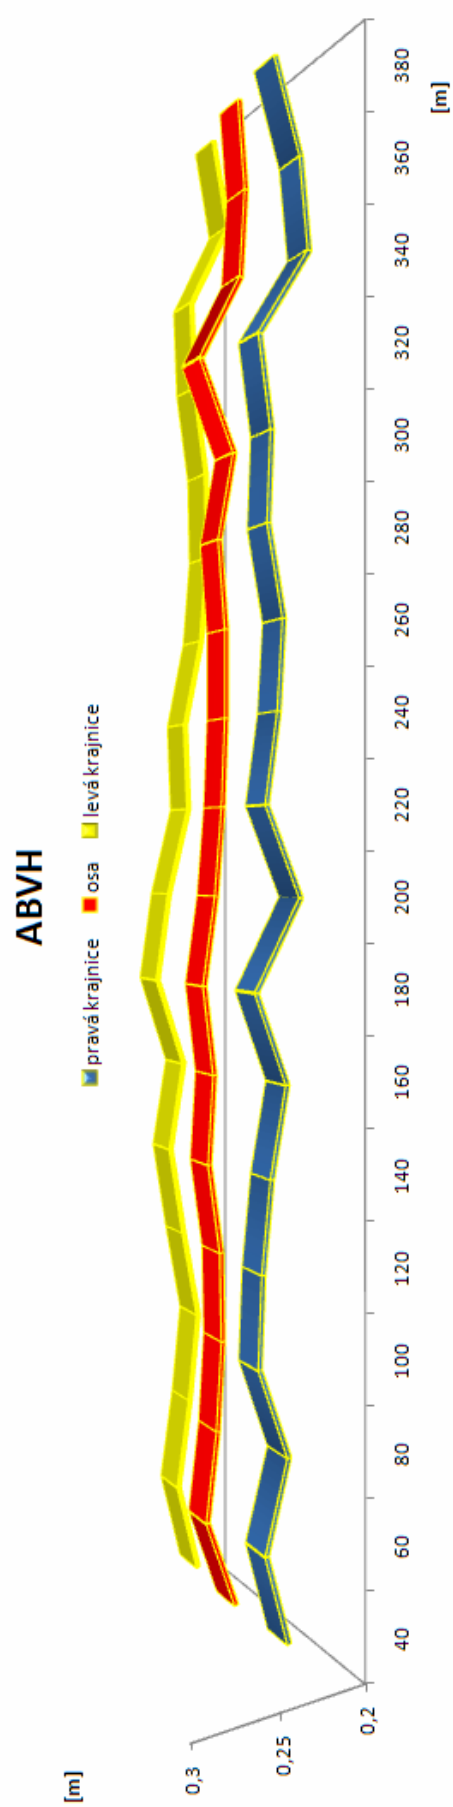
Zobrazení nerovnosti vrstvy ABVH

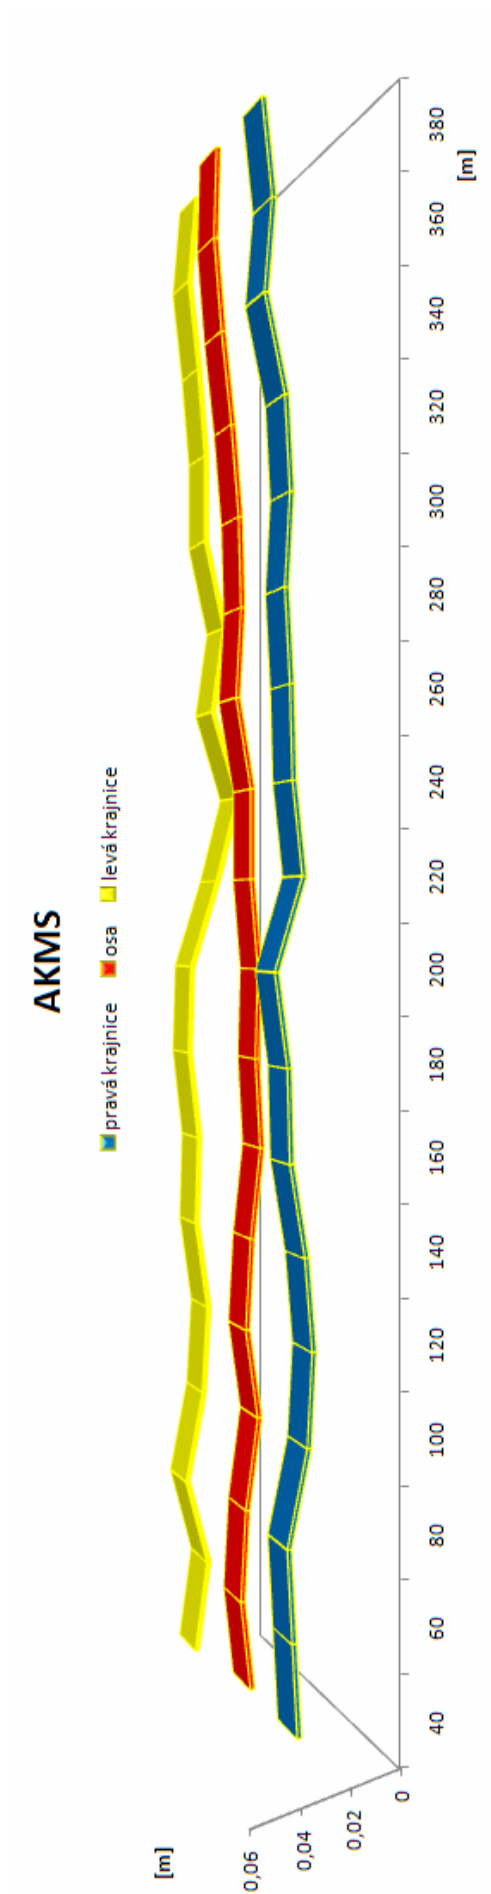
Zobrazení nerovnosti vrstvy AKMS

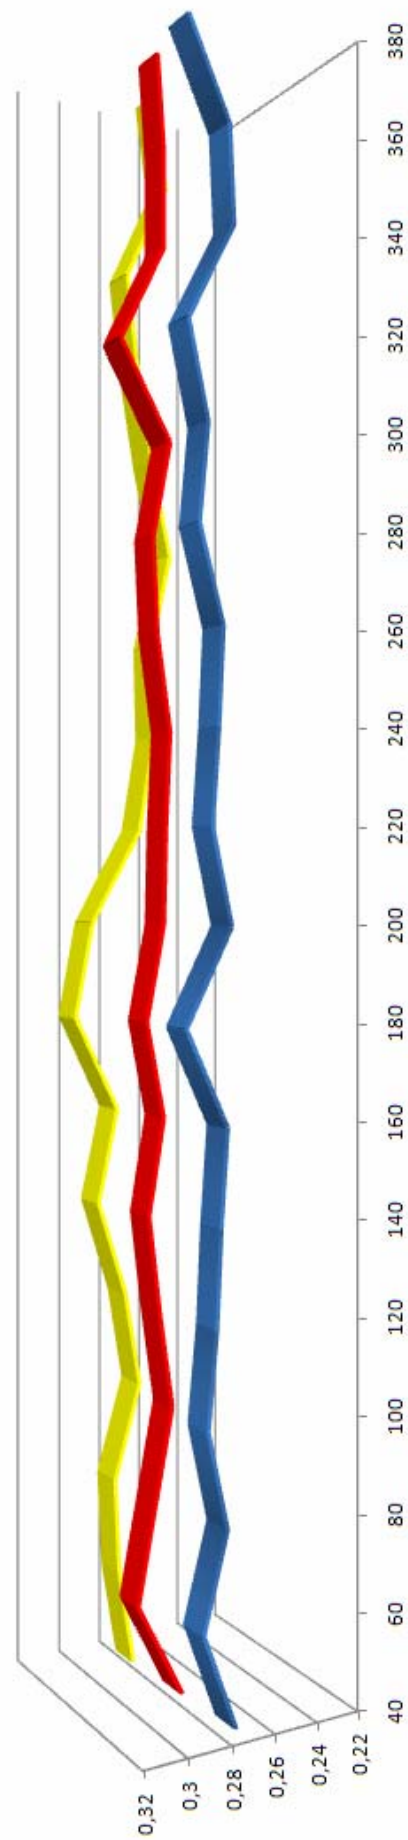
Zobrazení nerovnosti povrchu vozovky celkem

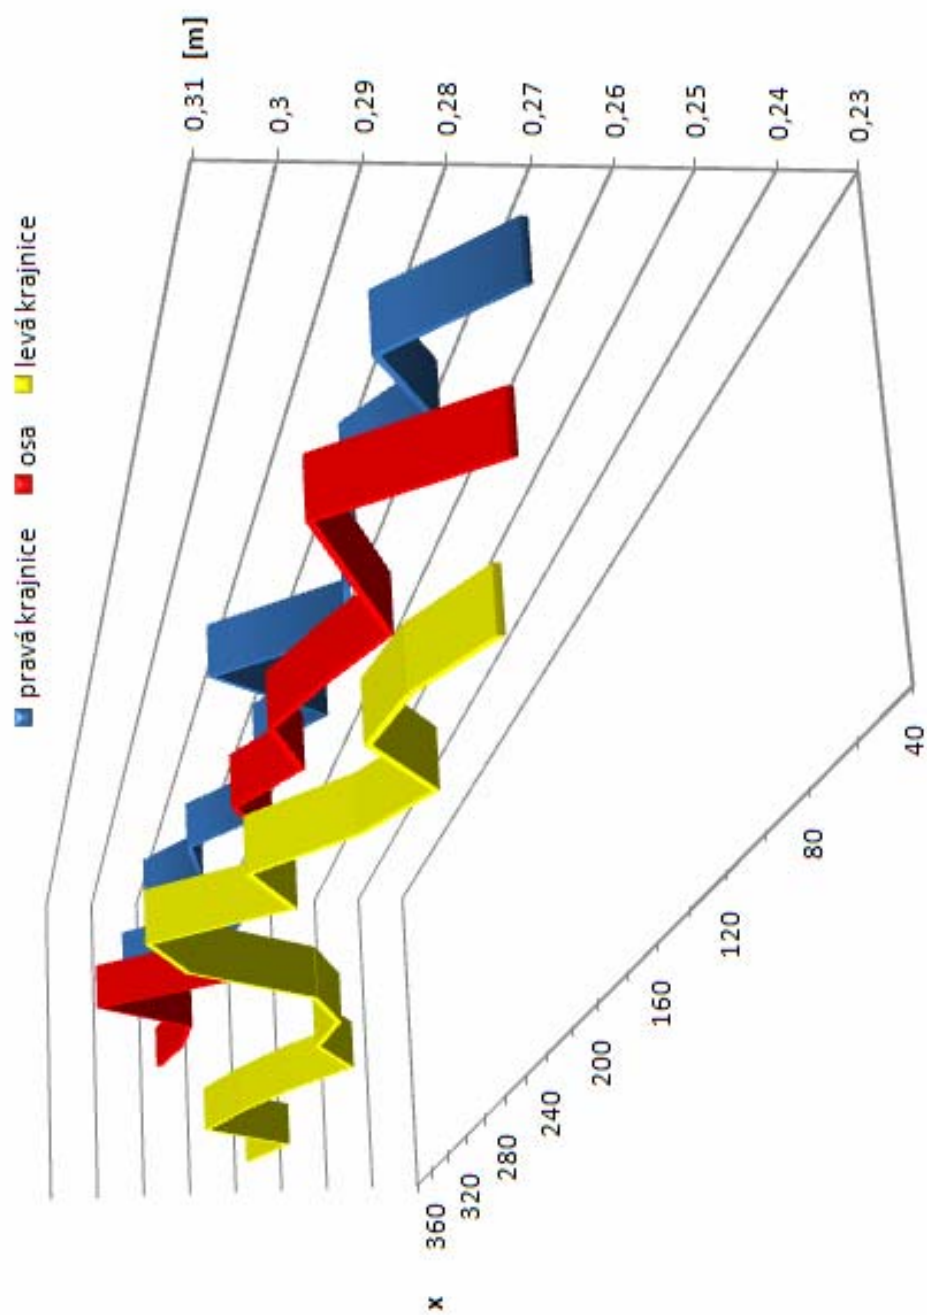
Zobrazení nerovnosti povrchu vozovky celkem
